P5253 JS F 67580 Mertzwiller

N° IT2621

26/11/2014

1. Description des modifications

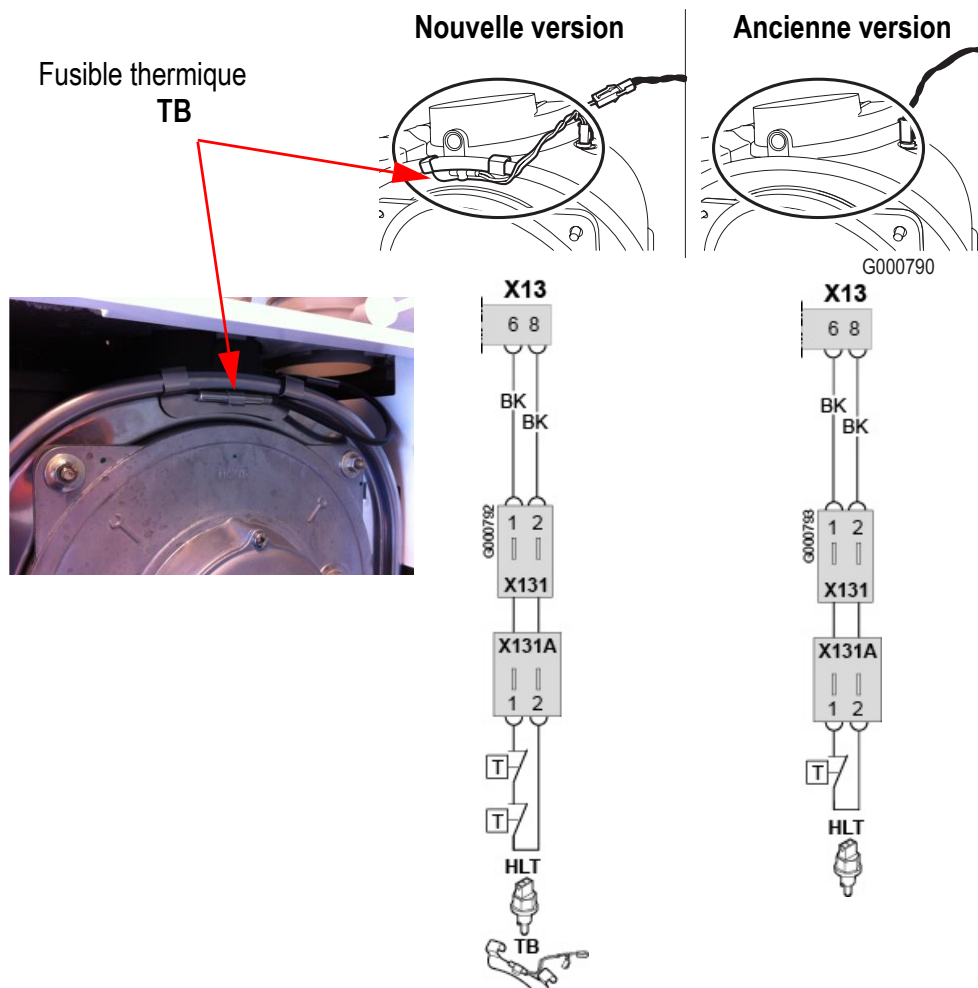
Un fusible thermique a été rajouté en partie supérieure de la plaque avant de l'échangeur. Le fusible thermique est raccordé en série avec le thermostat de sécurité surchauffe de l'échangeur thermique.

Le fusible thermique coupe la chaudière si la température atteint 128 °C et le code d'erreur E13 apparaît.

Lors de l'entretien annuel, vérifier l'isolation de plaque avant de porte foyer et remplacer impérativement les joints. En pièces de rechange, l'isolation de plaque foyer est livrée systématiquement avec un fusible thermique, à monter sur la plaque avant de l'échangeur.

Le fusible thermique est également livré avec le kit d'entretien disponible au Centre Pièces de Rechange (voir kits ci-après).

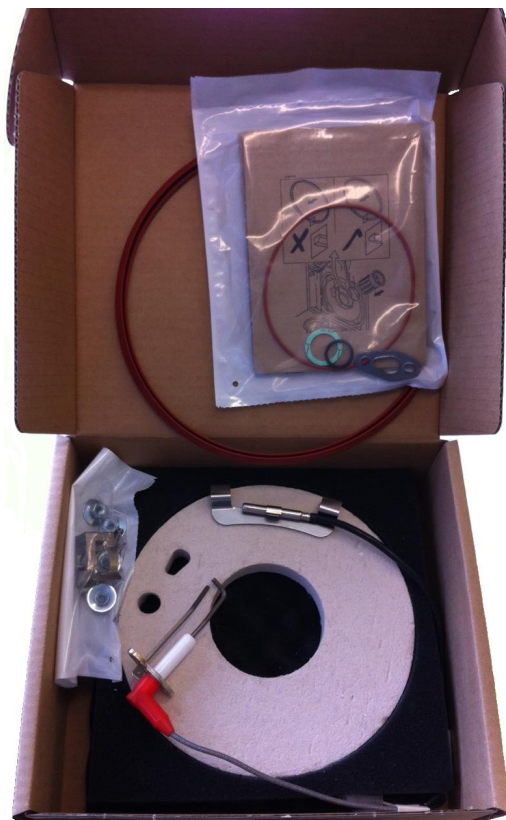
Kit d'entretien :

Référence	Désignation
7619579	Isolation tôle avant de l'échangeur de chaleur (Isolation + Fusible thermique)
7619082	Kit d'entretien (voir illustration ci-dessous)

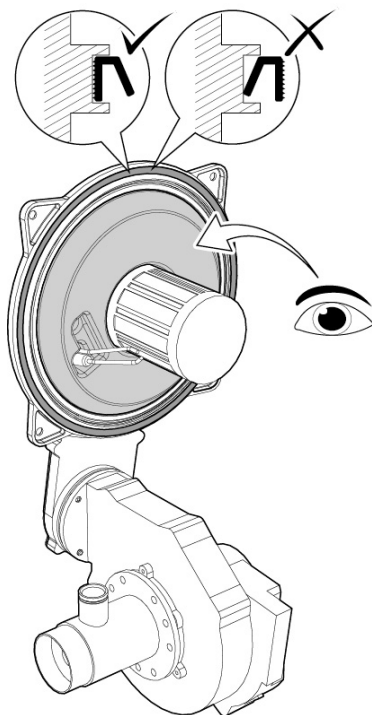
Le disque isolant de la plaque avant est une pièce maîtresse assurant le fonctionnement en toute sécurité de la chaudière il doit, par conséquent, être en bon état. L'endommagement d'un disque isolant de plaque avant peut entraîner une fuite de gaz brûlés.

Vérifiez que le disque isolant de la plaque avant n'est pas fissuré, endommagé, humide, usé ou déformé. En cas de doute ou d'anomalie, remplacez le disque isolant de la plaque avant et mettez en place le fusible thermique s'il n'est pas installé.

Pour une sécurité optimale, nous vous conseillons de remplacer le disque isolant de la plaque avant tous les 2 ans.

- Vérifier systématiquement l'isolation de plaque avant de l'échangeur lorsque le panneau avant est démonté. En cas de doute ou d'anomalie, remplacez le disque isolant de la plaque avant.

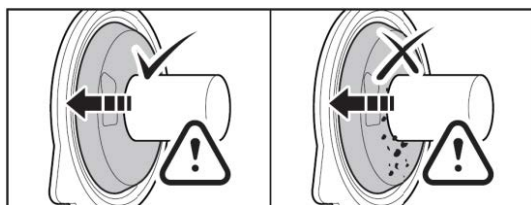
Veiller au bon positionnement du joint !

- Mettre en place le brûleur avec précaution.

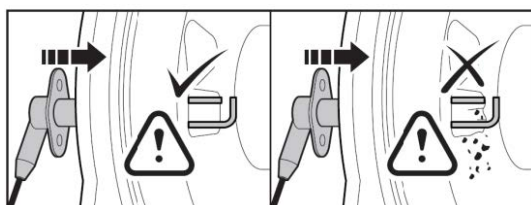
- Mettre en place l'électrode d'allumage avec précaution.
